# 史跡御所山古墳隣接地の調査と史跡の保護

藤野 好博

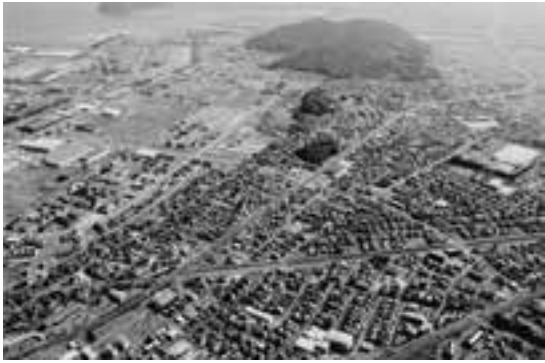
図2 御所山古墳 空中写真（北側上空より）

御所山古墳は二崎山から海岸線に沿って北に延びる、標高約 10m の丘陵上に所在する。現在は埋め立てのために海岸線が著しく沖へ移っているものの、築造当時は、丘陵裾東側には海岸線が走り、西側には谷底低地が広がっており、周防灘に沿って突き出す丘陵上に立地していたと考えられる（図 1・2）。

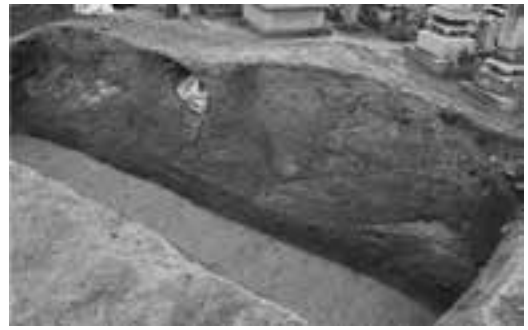
図 10 隣接地 T-4 調査区北壁  
土層断面観察状況（南より）

調査の結果、陪塚が想定される地元区の墓地で、墳丘盛土および墳丘を巡る周溝を検出したため（図 10・15 隣接地 T-4）、委員会より指導を受けて、その翌年、平成 29 年（2017）、古墳の形状や範囲を確認するために、墓地の隣接地において範囲確認調査を実施する運びとなった。保存管理計画を基に地権者に説明したところ、奇遇にも年内に、不動産売買のために既存住宅の解体を予定していることの情報提供があったため、地権者の承諾を得て、住宅解体後に範囲確認調査を実施した結果、墓地で確認した周溝がさらに北側に廻ることを確認した（図 11・15 隣接地 T-7）。委員会からは、形状として円墳が推定され、御所山古墳を主墳とする陪塚との評価を得て、「推定陪塚 1 号墳」から「陪塚 1 号墳」に改めた。

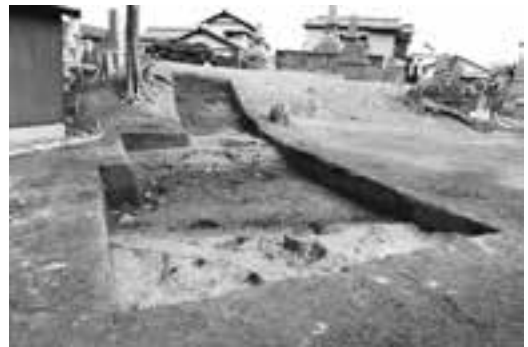
図 11 隣接地 T-7 陪塚 1 号墳  
周溝検出状況（南西より）

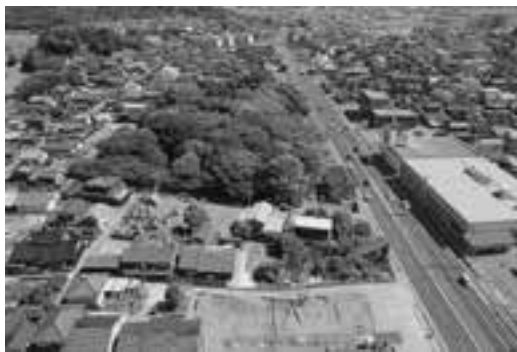
図 12 隣接地 T-13・14 調査区空中写真  
(上空より)

調査成果図面を基に改めて協議をおこなった。複数回にわたる協議を重ねた結果、遺構の残存状況が良い箇所は現地に保存する前提で国費や県費の補助金を活用して範囲確認調査を実施し、既存建物に伴う攪乱などのため残存状況が悪い箇所は事業者との受託契約を締結する形で緊急発掘調査を実施することとした。(図 12・15 隣接地 T-13・14)

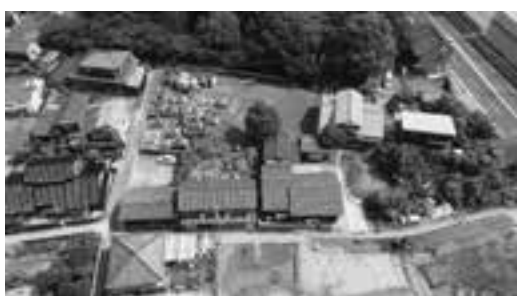
図 13 隣接地 T-11 調査区空中写真  
(上空より)

さらに翌月の令和元年(2019)6月、店舗建築予定地の東側において個人住宅建築の計画があり、文化財保護法第 93 条の規定による届出があった。上述の下水道工事に伴う発掘調査で確認した陪塚 1 号墳の周溝が、同宅地内にも分布することが推定されたため、遺構の現地保存を見据えて確認調査を実施したところ、住宅建築予定箇所の手前で東側に屈曲することが明らかとなり、地権者と協議の上、盛土をした上で駐車場の下に保存した。(図 13・15 隣接地 T-11)

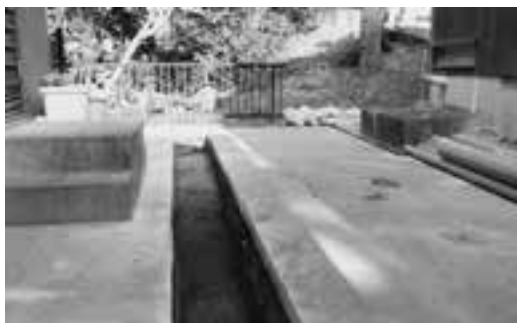
図 14 隣接地 T-16 陪塚 2 号墳周溝検出状況  
(南より)

その後、令和 3 年(2021)には、役場の下水道工事の担当部署から情報提供があり、陪塚 2 号墳の南西側に隣接する個人住宅における設備改修工事の届出を受けた。陪塚 2 号墳の復元範囲を想定した上で、掘削幅 30cm の工事立会調査を実施した結果、陪塚 2 号墳の周溝と同様の様相を呈する溝を検出し、溝からは埴輪片が出土した。したがって、陪塚 2 号墳の周溝の南東隅および南辺に続き、隅部は確認できなかったものの、北西隅に近い箇所を確認した。(図 14・15 隣接地 T-16)
